## AKSARAY SULTANHANI'NIN YERSEL FOTOGRAMETRİK YÖNTEM İLE MODELLENMESİ VE NOKTA KONUM HASSASİYET ARAŞTIRMASI

M. Yakar<sup>a</sup>, A. Ulvi<sup>b</sup>, O.Orhan<sup>c</sup>, Ö.Mutluoğlu<sup>d</sup>, M.Kök<sup>c</sup>

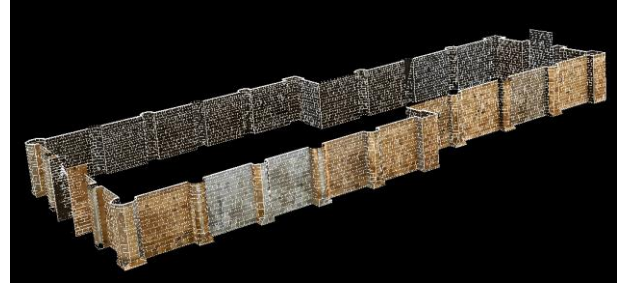
Şekil 11. Çizimlere resimlerin giydirilmesi

Duvar çizimlerinin bitirilmesinden sonra dengelemede kullanılan resimler çizimlerin üzerine giydirilmiştir.
