DEPREM SONRASI HAVA FOTOĞRAFLARINDAN BİNA HASAR TESPİTİ İÇİN BÜTÜNLEŞİK BİR SİSTEM YAKLAŞIMI: BiDHaS

E. Sümer ^a, M. Türker ^b

Komisyon VII, WG VII/5

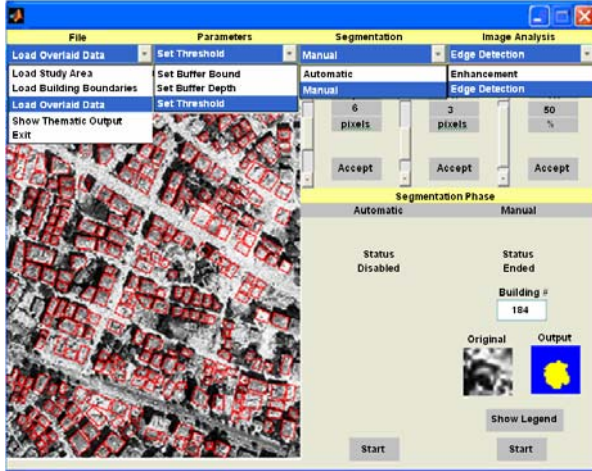
Şekil 3. BiDHaS giriş arayüzü.

Sistemin yapısı, Girdi, Analiz ve Çıktı olmak üzere üç bileşenden oluşmaktadır. Girdi bileşeni iki farklı veri setini içermektedir. Bunlardan birisi deprem sonrası çekilmiş pankromatik hava fotoğrafları diğeri ise çalışma alanındaki binaların sınır koordinatlarının tutulduğu vektör veridir. Sistemin ikinci bileşeni olan Analiz bölümünde yıkılmış binaların tespiti, görüntü kesimleme tabanlı bir yaklaşım kullanılarak yapılmaktadır. Bu yaklaşım, binaların gölgelerini oluşturan kenarların analizleri temeline dayanmaktadır. Bunun için, ilk olarak binaların gölge oluşturan kenarları belirlenmekte ve her bina için, vektör veri üzerinden gölge kenarları boyunca bir tampon alan oluşturulmaktadır. Daha sonra, oluşturulan bu alan içindeki gölge alanları watershed kesimleme algoritması kullanılarak tespit edilmektedir. Bu aşamayı, kesimleme sonucu elde edilen gölge pikselleri ile tampon derinlik içerisine düşen gerçek gölge pikselleri arasındaki uyuşmanın ölçülmesi takip etmektedir. Bununla birlikte her bir bina için uyuşma yüzdesi göz önüne alınarak ‘yıkılmış’ veya ‘yıkılmamış’ şeklinde bir sonuç elde edilmektedir. Sistemin son bileşeni olan Çıktı bölümünde ise doğru ve yanlış olarak sınıflandırılmış binalar görsel olarak ilgili bina üzerinde gösterilmekte ve buna ek olarak metinsel ve tablosal çıktılar da elde edilebilmektedir. Sistemin giriş arayüzü, Şekil 3’ de görülmektedir.

Deprem nedeniyle yıkılmış binaların tespitinin yapıldığı bu bileşende dört farklı seçenek mevcuttur. Bunlar; Dosya (File), Parametreler (Parameters), Kesimleme (Segmentation) ve Görüntü Analizi (Image Analysis)’ dir (Şekil 3).

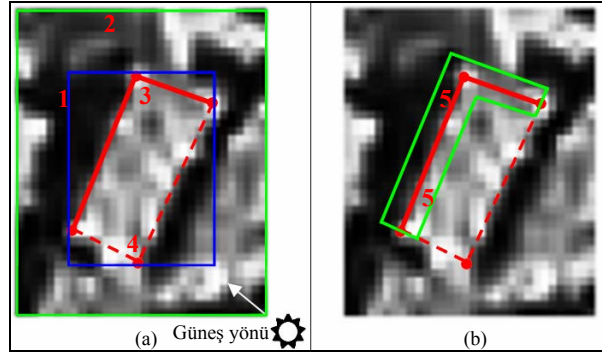
Şekil 4. (a) Örnek bina için oluşturulmuş en küçük sınırlayıcı dikdörtgen (1), tampon alan (2), binanın gölge oluşturan kenarları (3) ve gölge oluşturmeyen kenarları (4). (b) Örnek bina için gölge kenarları üzerinde oluşturulan tampon derinlik (5).

Bu seçenek, kesimleme işlemi öncesinde gerekli olan bazı parametrelerin ayarlanmasında kullanılmaktadır. Bu parametreler; tampon alan (buffer bound), tampon derinlik (buffer depth) ve eşik değeri (threshold)’ dir. Tampon alan, bina tabanlı analiz yapılırken seçilen ilgili binanın en küçük sınırlayıcı dikdörtgen (minimum bounding rectangle) etrafında oluşturulan bölge olarak tanımlanmaktadır. Bu bölge bina gölgesinin de kesimleme işlemine dahil edilebilmesi için önem taşımaktadır. Tampon derinlik ise analizi yapılan binanın gölge ve bina piksellerinin hesaplandığı bölgedir. Bu bölge, binanın gölge üreten kenarları etrafında oluşturulmaktadır. Son parametre olan eşik değeri ise analizi yapılan bina hakkındaki (yıkılmış veya yıkılmamış) kararın verilme aşamasında kullanılan en önemli parametredir. Bu çalışmada hesaplanan en uygun eşik değeri %50 olarak bulunmuştur. Tampon alan ve tampon derinlik değerleri ise 1 ile 10 piksel arasında değişiklik gösterip, bu çalışmada en uygun değerler sırasıyla 6 ve 3 piksel olarak bulunmuştur. Örnek bir bina için gölge ve gölge olmayan kenarlar ile oluşturulmuş tampon alan ve tampon derinlikler Şekil 4’ de görülmektedir.

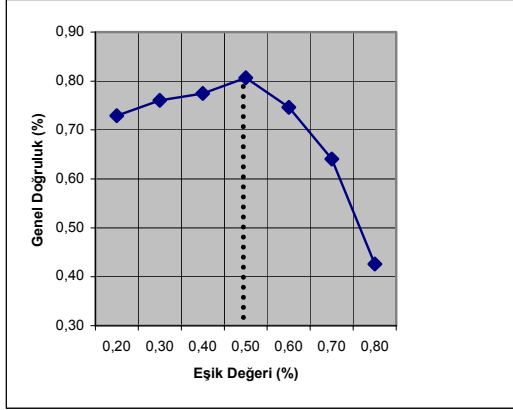
Şekil 6. Eşik değeri değişimine göre genel doğruluk değerlerinin değişimi.

Hesaplanan bu gösterge değerlerinin maksimum oranlara ulaştığı (gri renk ile belirtilen) eşik değerlerine bakıldığında, %50 değeri toplam altı maksimum değer dördünü içermektedir. Bu nedenle, bu çalışma için en uygun eşik değeri %50 olarak belirlenmiştir (Tablo 1). Bu bağlamda, genel doğruluk oranlarının değişimi %10'luk aralıklar ile incelendiğinde %50'lik eşik değerinin en yüksek genel doğruluğa ulaştığı kolaylıkla görülebilmektedir (Şekil 6).

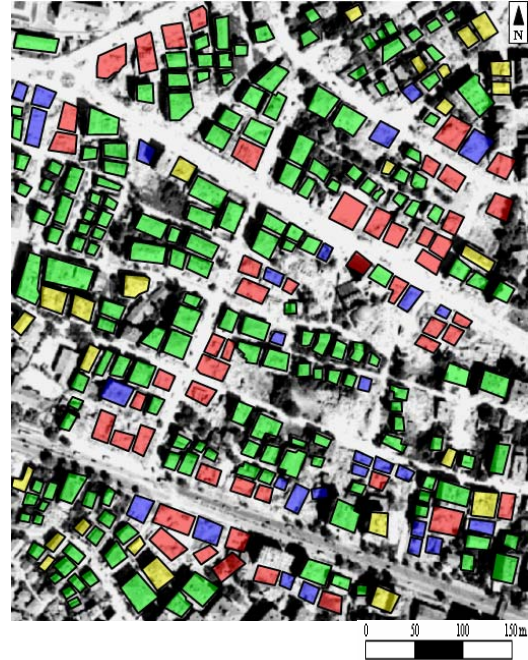
Şekil 7. Sistemin ürettiği görsel çıktı. Yeşil ve kırmızı olarak işaretlenmiş binalar; yıkılmamış ve yıkılmış binaları göstermektedir. Mavi ve Sarı ise hatalı olarak tespit edilmiş binalardır.

Geliştirilen sistemin 'Çıktı' bileşeninde, daha önce de belirtildiği gibi, bina tabanlı analiz sonuçları hem tablosal hem de görsel olarak kullanıcıya sunulmaktadır. Yapılan analizlerin görsel çıktısı Şekil 7' de gösterilmektedir.

Şekil 7' de, bina tabanlı analize dahil edilmiş 284 bina için sistemin ürettiği farklı renk tonları görülmektedir. Yeşil olarak işaretlenmiş binalar 'yıkılmamış' binaların ve kırmızı olarak işaretlenmiş binalar ise 'yıkılmış' binaların doğru olarak tespit edildiğini göstermektedir. Sarı renk ile işaretlenmiş binalar katılım hatası (commission error) olarak adlandırılıp, gerçekte yıkılmamış olan binaların yıkılmış olarak tespit edilme durumudur. Öte yandan, mavi renk ile işaretlenmiş binalar ise kaçış hatası (omission error) olarak adlandırılmaktadır. Bu tür binalar, gerçekte yıkılmış olmasına rağmen sistem tarafından yıkılmamış olarak tespit edilmiştir. Sistem tarafından hatalı olarak tespit edilen 55 binanın 26 tanesi katılım hatası yüzdesine, 29 tanesi ise kaçış hatası yüzdesine dahil edilmektedir. Bu hataların başlıca nedenleri arasında; yıkılmış bina enkazlarının gereğinden fazla ürettiği gölgeler, birbirine çok yakın konumda bulunan binaların birbirlerinin gölge alanlarını azaltması, yıkılmamış bir binanın veya başka bir objenin (ağaç) gölgesinin yıkılmış bir bina üzerinde düşmesi ve kesimleme algoritmasındaki işaretçi noktaların konumlarından kaynaklı bazı hatalar yer almaktadır.
