DEPREMDE HASAR GÖREN BİNALARIN UZAKTAN ALGILAMA YÖNTEMLERİYLE TESPİTİ

A. KAYI, M. ERDOĞAN, A. YILMAZ

Harita Genel Komutanlığı, Dikimevi, 06260 Çankaya Ankara - (abdullah.kayi; mustafa.erdogan; altan.yilmaz)@hgk.msb.gov.tr

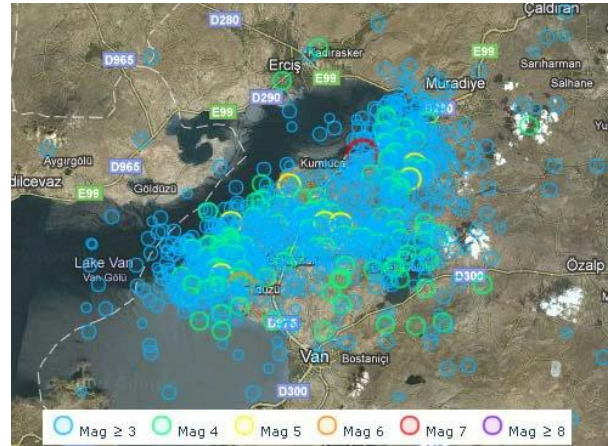
Şekil 1. Depremden sonra M>3 olan 1128 artçı depremin dağılımı 2 Kasım 2011 (EMSC, 2011)

23 Ekim 2011 tarihinde yerel saat 13.41'de Van şehir merkezinin yaklaşık 20 km. kuzeyinde 38.68° K – 43.47° D koordinatlarında Van depremi meydana gelmiştir. Deprem derinliği 19.07 km. ve yerel magnitüd değeri 6.7, moment magnitüd değeri ise 7.0 olarak belirlenmiştir (AFAD, 2011). Deprem ve artçı depremler yüzlerce binanın zarar görmesine ve birçok insanın enkaz altında kalmasına neden olmuştur. Şekil-1'de magnitüd değeri 3'den büyük olan depremler gösterilmiştir.

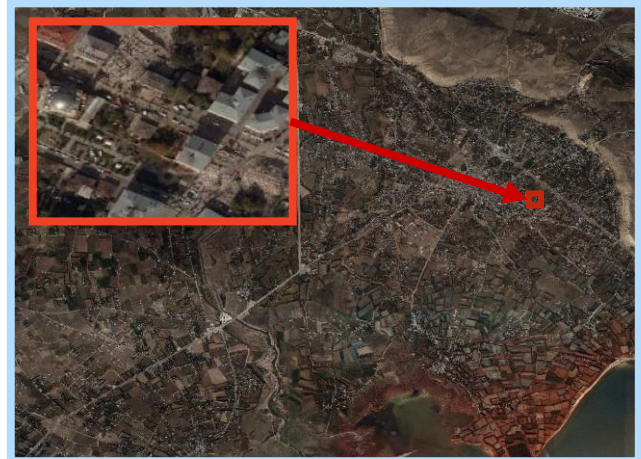
Şekil-3. Deprem sonrasına ait hava fotoğrafı (24 Ekim 2011)

planlanmıştır. Fotoğrafların bindirme oranı %60 ileri, % 30 yan şeklindedir. Ortofotolar doğrudan coğrafi konumlandırma tekniğiyle üretilmiş ve 24 Ekim 2011 saat 20.00’da, depremden 1.5 gün sonra başta AFAD olmak üzere ilgili kurum ve kuruluşlara sağlanmıştır (Şekil-3).

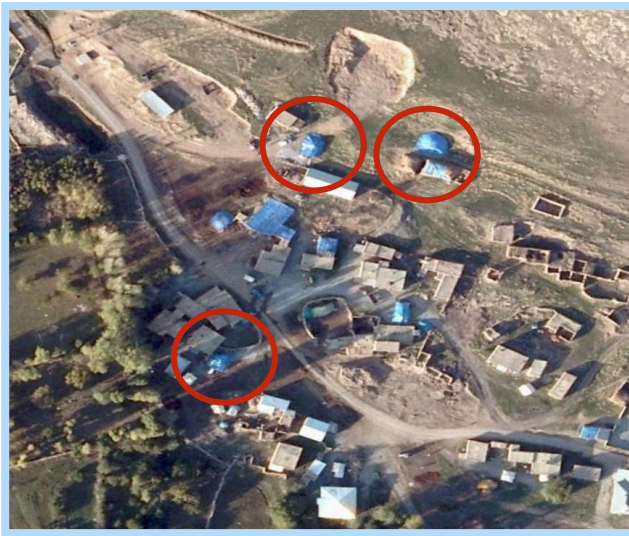
Deprem sonrası geçici barınma alanlarının yönetim ve planlamasında da bu ortofotolar kullanılmıştır. Şekil-5'de depremin etkisinin hissedildiği köylerde kurulan çadırlar kırmızı daire içine alınmıştır.

Şekil-5. Tabanlı köyünde kurulan deprem çadırları.

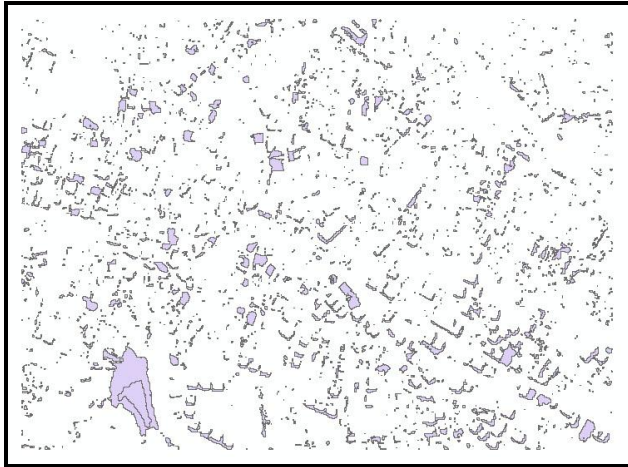
Depremın yıkıcı etkisinin görüldüğü Erciş ilçe merkezinde 1x1.5 km büyüklüğündeki bir alan test bölgesi olarak seçilmiştir. Deprem öncesine ait SYM ile deprem sonrasına ait SYM farkları alınmıştır. Bölgede deprem öncesi ve sonrası fotoğraf çekim tarihleri arasında yeni yapılaşma olabileceğinden çıkan farkların sadece negatif kısmı dikkate alınmıştır. Çıkan farklarda 9 metre eşik değeri kabul edilerek elde edilen fark SYM'si 0-9 m ve >9 m olacak şekilde sınıflandırılmıştır. Şekil-9'da iki yükseklik modeli arasında elde edilen fark SYM'nin sınıflandırma sonucu gösterilmektedir.

Şekil-8. SYMö ve SYMs fark görüntüsü sınıflandırması

Şekil-8 incelendiğinde; deprem öncesine ait hava fotoğraflarının 45 cm yer örnekleme aralığında olması, oluşturulan SYMö'nin yoğun eşleme tekniğiyle üretilmemiş olması, iki görüntü her ne kadar birbirleriyle geometrik olarak uyumlu olsa bile Yüzey Modeli (YM) arasında kayıklıklar tam olarak giderilememiştir. Bu durum özellikle bina kenarları ve dar sokaklarda otomatik yıkılmış bina tespitini zorlaştırmaktadır.

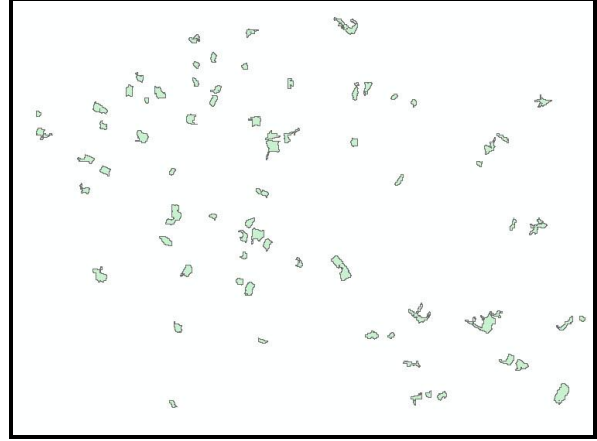
Bu aşamada ortaya çıkan çapaklardan kurtulmak maksadıyla alan/çevre yaklaşımı geliştirilmiştir. Binaların alanının en küçük 80 m² olduğu varsayımından, çevresinin 32 m olacağı çıkarılmış ve alan/çevre oranının 2.5 altında olan poligonların binaları simgelemeyeceği değerlendirilmiştir. Bu değer 7'nin üstünde olması durumunda bina değişimi dışında kazı dolgu çalışması yapılan bölgeyi temsil edeceği düşünülmüş ve belirtilen değer

üstü silinmiştir. Bu kapsamda poligonların alan ve çevreleri hesaplanmış, alan/çevre oranının altında ve üstünde kalan poligonlar silinmiştir. İlk başta İki SYM farkından 3238 adet poligon çıkmasına rağmen alan/çevre hesabı ile bu fark 70'e düşmüştür. Bunların 64'ü yıkılmış binayı, 6'sı bina yan yüzeylerini göstermektedir (Şekil-9).

Şekil-9. SYMö ve SYMs fark görüntüsü

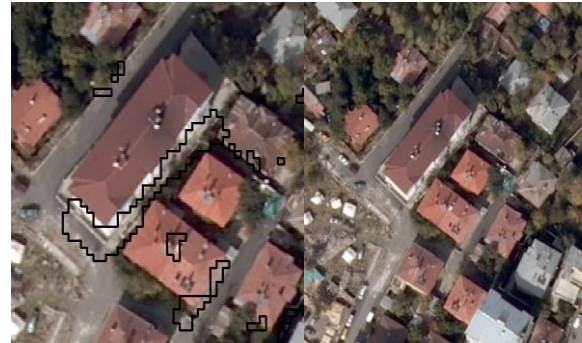
İki ayrı fark görüntü, ortofoto üzerinden kontrol edilmiş ve bina yan yüzeylerini yıkılmış bina olarak modelleyen ilk değerlendirmeye göre ikinci değerlendirmede bunların düzeldiği gözlenmiştir. Bu ise kurulan alan/çevre eşlemesinin başarılı bir şekilde çalıştığının göstergesidir (Şekil-10)

Şekil-10. Ortofoto Üzerinden Alan/Çevre Eşlemesinin Kontrolü

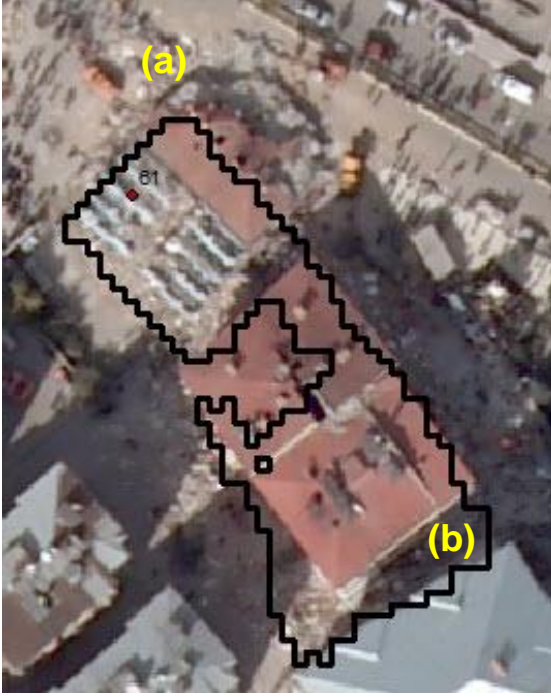
Yapılan değerlendirmenin doğruluğunu araştırmak maksadıyla, stereo modeller üzerinden operatör yardımıyla yıkılmış binalar tespit edilmiştir. 69 adet yıkılmış binadan YM farkı ile 3'ü az hasarlı olan 6 adet yıkılmış bina tespit edilememiş, yıkılmış 64 bina tespit edilmiştir. Bunun yanı sıra, stereo modelde ve ortofoto üzerinde tespit edilemeyen yıkılmış bir bina, SYM farkıyla otomatik olarak tespit edilmiştir. Şekil 11'de gösterilen iki binadan soldaki ve üzerinde 61 numaralı nokta bulunan bina hem stereo model üzerinden operatör tarafından hem de SYM farkı alınarak tespit edilmiş, fakat hemen yanında, çatısı zemini üzerine (yana yatmadan) yıkılan bina stereo model üzerinden tespit edilememesine rağmen SYM farkıyla tespit edilmiştir. (Şekil-11).

Şekil-11. Stereo Fotoğraflardan Tespit edilen (a) ve Tespit Edilemeyen Bina (b)- Her İki Bina YM Farkları Alınarak Otomatik Olarak Tespit Edilmiştir.

SYM farkları alınarak yıkılmış binaların tespiti çalışmasında, kullanılan yükseklik modellerinin farklı çözünürlükte olması (1,5 m – 2 m) deprem öncesine ait verinin yoğun eşleme tekniğiyle üretilmemesi gibi sebeplerle ilk fark verisi üzerinde yıkılmış binalar dışında bina yan yüzeyleri, gölge alanları ve dar sokaklar da değişim meydana gelen yerler olarak algılanmıştır. Geliştirilen alan/çevre yaklaşımı sayesinde, 3238 adet poligonun 3166 adedi silinmiş ve 72 adet yıkılmış binayı temsil eden poligon elde edilmiştir. Alan/çevre oranının binalar için en az 2.5 olacağı, bunun altındaki değerlerin bina olamayacağı varsayımından hareketle limit altındaki değerler silinmiştir. Deprem sonrasına ait hava fotoğraflarından stereo modeller üzerinden 69 bina yıkılmış olarak tespit edilmiştir. Bu binalardan SYM farkı ile üç tanesi az hasarlı olan 6 bina bulunamamış, yıkılmış 64 bina tespit edilmiştir. Bunun yanı sıra, stereo modelde ve ortofoto üzerinde tespit edilemeyen çatısı bozulmamış ve gövdesi üzerine yıkılmış bir bina, SYM farkıyla tespit edilmiştir.
