İHA FOTOGRAMETRİSİ İLE KAYA DÜŞME BÖLGELERİNİN 3-BOYUTLU MODELLENMESİ VE HARİTALANMASI

M. Yakar^a*, Y. Doğan^b, M. Ö. Çelik^a, A. Alptekin^a

^a Mersin Üniversitesi, Harita Mühendisliği, Yenişehir, Mersin, Türkiye –(myakar, mozgurcelik, aydinalptekin)@mersin.edu.tr

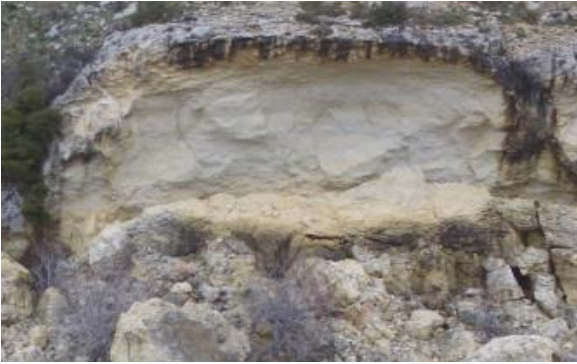
Şekil 2. Karahıdırlı köyü kaya düşmesi

Çalışma bölgesi olan Karahıdırlı köyünün dağlık ve engebeli bölümünde kaya düşmesinin gerçekleştiği tespit edilmiştir. Bu olayın gerçekleşmesinde bölgede yoğun yağışların ve arazinin kalkerli yapıda olması etkin olmuştur. Ayrıca küçük çalı, bitki veya ağaç köklerinin zamanla yağmur suyunun etkisiyle birlikte kayaların yüzeyinde bulunan boşlukları genişletmiştir. Bunun sonucu olarak da kayaların sert yapısının gevşemesine, parçalanmasına ve nihayetinde düşmesine yol açtığı belirlenmiştir.

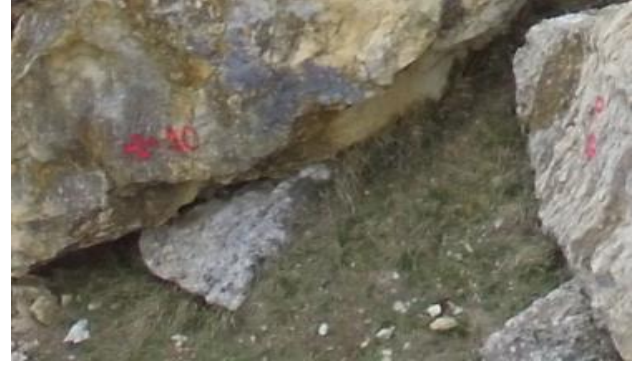
Çalışma bölgesinin etrafına eşit dağılacak şekilde yer kontrol noktaları (YKN) işaretlenmiştir.

Şekil 3. Yer Kontrol Noktaları (YKN)

İşlemler YKN olmadan da hassas şekilde yapılabilmesine rağmen YKN'lerin olması arazi hakkında daha güvenilir bilgi edilmesini sağlamaktadır.

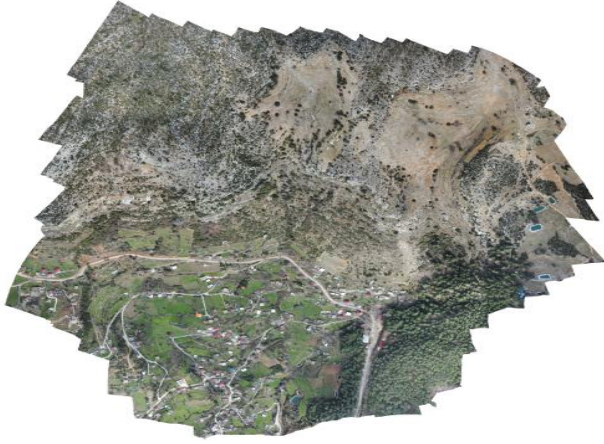
Ardından SYM elde edildikten sonra ortofoto görüntüsü oluşturulmuştur. Ortofotonun Yer Örnekleme Aralığı (YÖA) 8,27 cm/pikseldir.

Şekil 5. Ortofoto

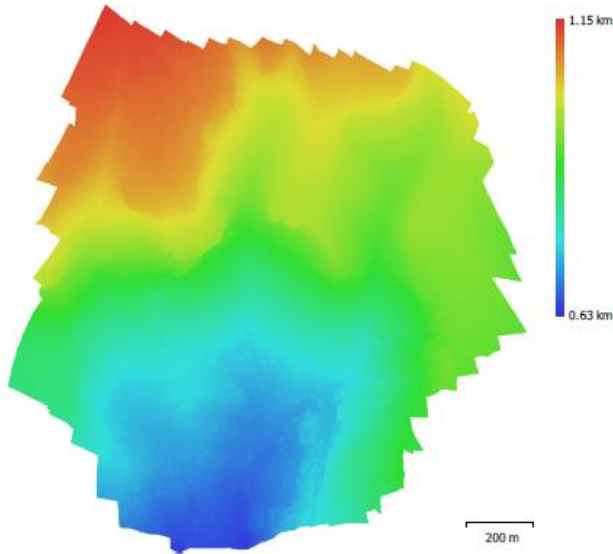
SYM'nin ise YÖA 33,1 cm/pikseldir.

Şekil 6. Sayısal Yükseklik Modeli (SYM)
