İPEKYOLU HANLARINDAN TARİHİ ÖRESİN HANI FOTOGRAFETRİK RÖLÖVE ÇALIŞMASI

M.Yakar^{a,*}, H.M.Yılmaz^b, F.Yıldız^a, Ö.Mutluoğlu^c

Bu çalışmada da ipek yolu üzerinde bulunan ve Selçuklular döneminde yapılan tarihi Öresin Hanında yapılan fotogrametrik çalışmalar ele alınmıştır.

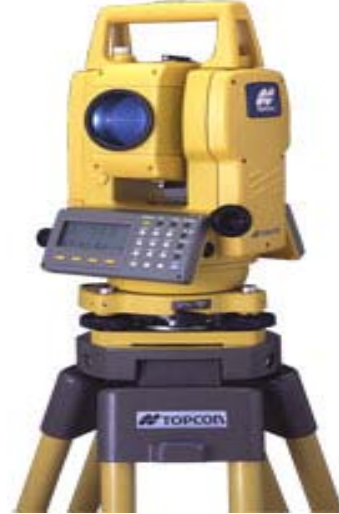
Şekil 3, TOPCON GTS 3005 Total Station

Yersel fotogrametride cisim hakkında bilgi edinebilmek ve ölçüm yapabilmek için 3 boyutlu koordinatları bilinen noktalara ihtiyaç duyulur. Bu amaçla öresin han üzerinde her cephede yöneltme işlemlerinde kullanılmak üzere noktalar tesis edildi. Bu noktalar han etrafına tesis edilen yerel olarak oluşturulan poligon ağından rasat yapılarak ölçümü tamamlandı. Ölçümde TOPCON 3005 reflectorless total station aleti kullanıldı (Şekil 3)

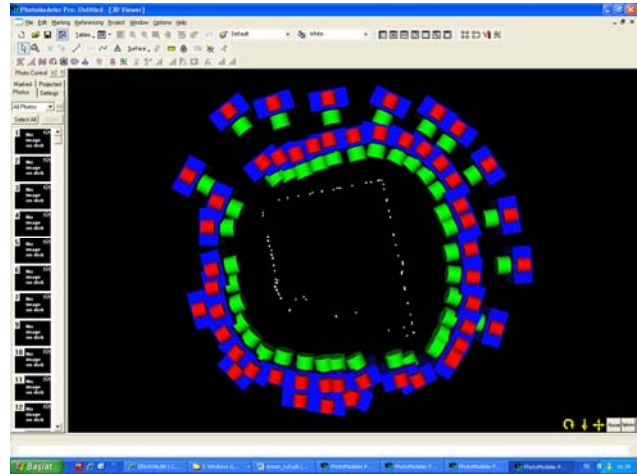
Şekil 6, Öresinhanın resim çekim noktaları

Hanın çizim çalışmalarında her noktasının detaylı çiziminin yapılabilmesi için 58 noktadan resim çekimi gerçekleştirilmiştir (Şekil 6).
