# İSTANBUL İLİNDE TRAFİK KAZA VE YOĞUNLUK ANALİZLERİNİN AÇIK KAYNAK KODLU CBS YAZILIMLARI İLE YAPILMASI

## AN ANALYSIS OF TRAFFIC ACCIDENTS AND CONGESTIONS IN ISTANBUL USING OPEN SOURCES SOFTWARE PACKAGES

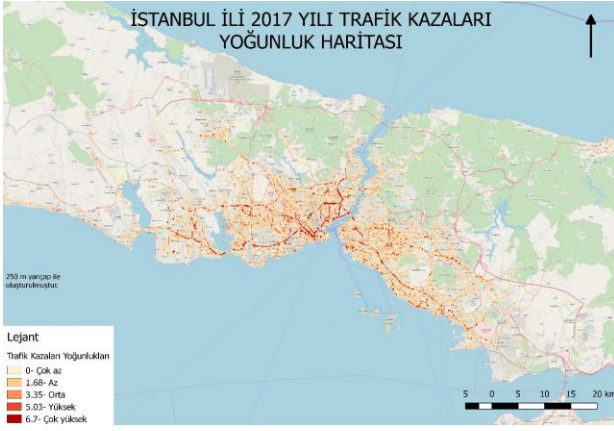
Şekil 1: 250 m yarıçap ile İstanbul ili 2017 yılı trafik kazaları yoğunluğu haritası.

Şekil 1'den 2017 yılında gerçekleşen ölümlü ve yaralanmalı trafik kazalarının yoğun olarak gerçekleştiği alanlar açık şekilde görülmektedir. Trafik kazalarının bu denli büyük bir alana yayılması sebebiyle kazaların yoğunluklarının sınıflandırılarak çalışılması ihtiyacı ortaya çıkmıştır. Bu sebeple QGIS programıyla oluşturulan 250 m yarıçaplı yoğunluk haritası raster veriden vektör veri yapısına dönüştürülmüştür (Şekil 2). Bu dönüşümle vektör katman içerisinde yer alan DN değerlerine göre sınıflandırma yapılarak trafik kazalarının yüksek ve çok yüksek gerçekleştiği DN 5 ve sonrasını içeren veriler alınmıştır. Bu sayede kazaların en yoğun olarak gerçekleştiği yerler tespit edilmiştir.

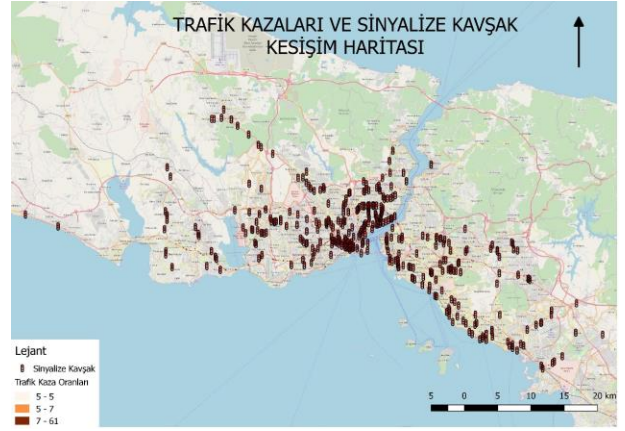
Şekil 3: Trafik kazaları ve trafik sinyalizasyonlarının kesiştiği alanlar.

İstanbul ilinin 2017 yılı trafik kaza verilerin de yer alan toplam ölümlü ve yaralanmalı kaza sayısı 14.851'dir. Trafik kazalarının en yüksek olduğu alanlar içinde kalan sinyalizasyon kavşakları coğrafi kesişim ile tespit edilmiştir (Şekil 3). Sinyalizasyon kavşakları ile trafik kazalarının yoğun olarak gerçekleştiği noktalar tespit edilerek en yoğun kaza gerçekleşen noktalarda trafik sinyalizasyonlarının etkisinin olup olmadığı analiz edilmiştir.

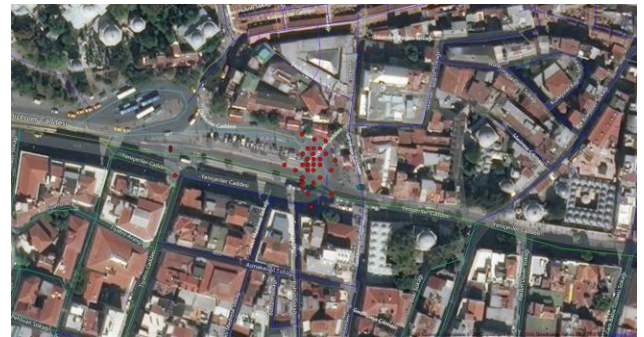
Şekil 4: Beyazıt U dönüşü sinyalizasyon kavşağı trafik kazası noktaları.

Bu kavşağın 100 m ilerisinde yer alan trafik kaza noktalarının yoğunlaştığı yerler Şekil 4'de gösterilmektedir. Alınan verilere göre, bu bölgede 2017 yılında 39 adet trafik kazası gerçekleşmiştir.

39 adet kazanın gerçekleştiği bölge "İETT otobüsleri hariç girilmesi yasak" tabelası ile engellenmiştir ancak araçlar bu alana yoğun şekilde girmektedir. Bu alanda tramvay yolu ihlal türü EDS bulunmakta ve trafik polisleri de sıklıkla kavşak kontrolü için alanda bulunmaktadır. Otobüs durakları ve tramvay hattında bu denli yoğun giriş kontrolü olmasına rağmen araçların rahatlıkla alanı kullanabilmesi ihlal kurallarının çok denetlenmediğini göstermektedir. Ayrıca, otobüs duraklarının olduğu alan ile yolun karşısına geçmek için kullanılan alanlarda bir yaya geçidi yer almamaktadır.

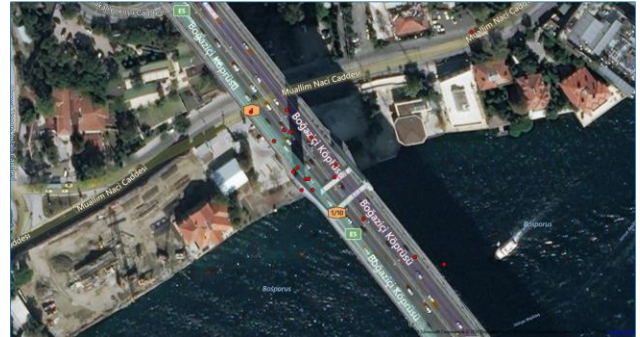
Şekil 7: 15 Temmuz şehitler köprüsü Avrupa yakası köprü girişi trafik kazası noktaları.

15 Temmuz Şehitler Köprüsünün Avrupa yakası gidiş ve geliş istikametlerinde trafik kazalarının yoğunlaştığı tespit edilmiştir. Bu alanda 17 adet kaza gerçekleşmiştir (Şekil 7). 15 Temmuz Şehitler Köprüsünde kazalar çoğunlukla havanın açık olduğu zamanlarda gerçekleşmiştir. Haziran ayı gündüz, diğer aylara göre daha fazla kaza gerçekleşmiştir. Kazaların oluşmasında gece-gündüz gibi faktörler çok etkili olmamıştır. Özellikle kazaların açık havada gerçekleşmesi sürücülerin köprü girişine dikkatsiz bir şekilde yaklaştığını herhangi bir yol-engel durumu olmadan kaza yapmalarına neden olmuştur.

Köprü üzerinde devamlı çizgi şeklinde yol şeritleri bulunmaktadır. Yandan çarpma türü kazaların daha çok görülmesi nedeniyle sürücülerin kurallara uymadığı ve bu sebeple kazaların gerçekleştiği düşünülmektedir.

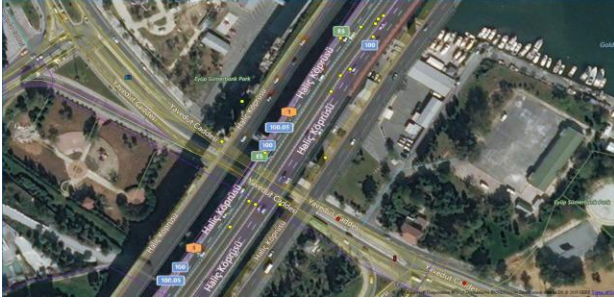
Şekil 8: D-100 Haliç köprüsü- Ayvansaray yönü trafik kazası noktaları.

D-100 Haliç köprüsü, Ayvansaray yönünde yoğun kazaların gerçekleştiği tespit edilmiştir (Şekil 8). Bu alan İstanbul'un ana bağlantı yollarından olan E-5 karayolu ile O-1 karayolunu bağlamaktadır. İstanbul'un en yoğun kullanım yerleri olan 15 Temmuz Şehitler Köprüsü, Mecidiyeköy hattı ile Edirnekapı, Fatih ilçesi arasında yer almaktadır. Bu nedenle hattın trafik

Hava ve yol yüzey durumuna göre kazalar incelendiğinde, kazaların haziran ayında biraz daha yoğunlaştığı anlaşılmaktadır. Gerçekleşen kazalarda havanın açık olması ve çoğunlukla gündüz gerçekleşmesi gibi faktörler göz önünde bulundurulduğunda kazaların sürücülerin kurallara uymaması sebebiyle gerçekleştiği düşünülebilir. Kazalar oluş türlerine göre incelendiğinde, çoğunlukla arkadan çarpma şeklinde gerçekleştiği görülmektedir. Yapılan incelemede, kazaların genellikle sürücülerin hız kurallarına uymamasından kaynaklandığı sonucuna varılmıştır. Kazaların yoğun olarak gerçekleştiği bu alanda yolun hafif meyilli olması, şeritlerin çok geniş olmaması ve yolun belli bir kesiminden sonra 3 şeritten iki şeride düşmesi, trafik yoğunluğunun fazla olduğu bölge olması ve sürücülerin hız kuralları ve şerit değiştirme kurallarına uymaması sebebiyle kazalar gerçekleşmiştir.

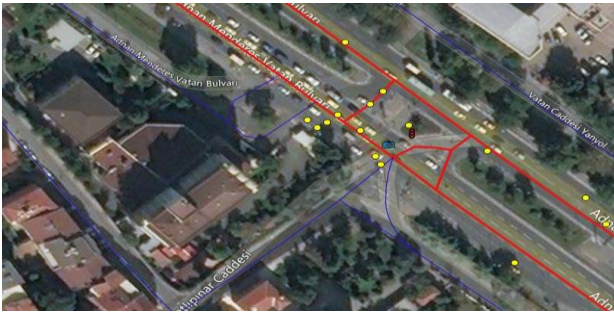
Şekil 9: Vatan caddesi- Orduevi sinyalize kavşağı trafik kaza noktaları.

Vatan caddesi Orduevi sinyalize kavşağı, Adnan Menderes Bulvarı üzerinde Çayır Meydanı Caddesi ve Bezmialem Vakıf Üniv. Hst. Kesişimlerinde yer almaktadır. Vatan caddesi Orduevi sinyalize kavşağında 2017 yılında 16 adet trafik kazası gerçekleşmiştir (Şekil 9).

Kavşaktaki kazaların %56,5'i gece vakti, %43,5' i gündüz vakti gerçekleşmiştir. Ayrıca kazaların %94'ü hava açıkken gerçekleşirken %6' sı yağmurlu havada gerçekleşmiştir. Kazaların 12 tanesi yandan çarpma ve arkadan çarpma şeklinde gerçekleştiği durumları göz önünde bulundurulduğunda kaza oluşma sebebinin bölgede yaşanan trafik yoğunluğu ve trafik sinyalizasyonu etrafında yer alan sapaklardan kaynaklandığı

sonucuna varılmıştır. Kırmızı ışık ihlal türü EDS'lerin bu alanda olmasına rağmen kazaların yoğun gerçekleşmesi, sapakların fazlalığı ve sinyal önünde birikme yaşanma ihtimallerinin yüksek olduğunu göstermektedir.

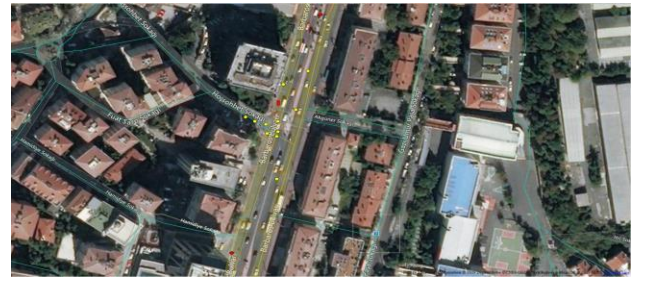
Şekil 10 Barbaros Bulvarı-Balmumcu Camhan sinyalize kavşağı trafik kaza noktaları.

Balmumcu Camhan sinyalize kavşağı, Barbaros bulvarı ile Hoşsohbet sokağının kesiştiği noktada yer almaktadır. Bu alan Zincirlikuyu-Beşiktaş sahil arasında bulunmakta ve İstanbul'un en yoğun trafik akışlarının gerçekleştiği noktalardan birisi konumundadır. Ayrıca bu bölge hem transit geçiş için kullanılmakta hem de iş merkezlerinin bulunduğu alan konumundadır (Şekil 10). Bölgenin araç ve insan yoğunluğunun bu denli fazla olmasından dolayı Barbaros Bulvarı üzerinde birçok trafik sinyalizasyonu bulunmaktadır.

Balmumcu Camhan sinyalize kavşağında kazaların çoğunlukla sürücülerin trafik kurallarına uymamasından kaynaklandığı anlaşılmaktadır. Bölgede sinyalize kavşak kurallarına uyulmasını sağlamak için kırmızı ışık ihlal EDS bulunmamaktadır. Ayrıca burası Beşiktaş sahili yönünden gelen araçların sola dönüş yaptığı alandır ve bu alanda yandan çarpma türü kazalar fazlaca gerçekleşmektedir. Hem Hoşsohbet Sokağından çıkan araçların Barbaros bulvarına katılması hem de Beşiktaş sahil yönünden gelen araçların sola dönüş yapmaları trafiği hem aksatmakta hem de kaza riskini arttırmaktadır.

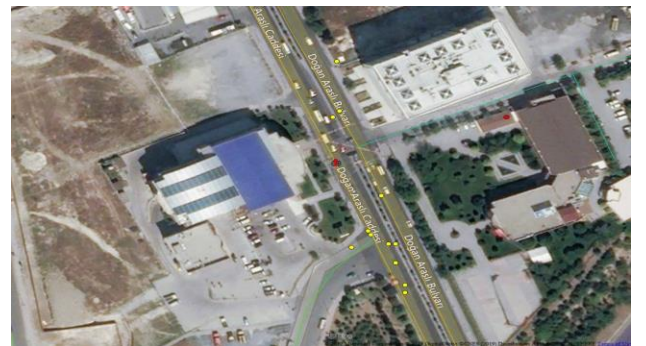
Şekil 11: Esenyurt belediye önü sinyalize kavşağı kaza noktaları.

Esenyurt Belediye Önü sinyalize kavşağı, Doğan Araslı Caddesi ile 911. Sokak kesişiminde yer almaktadır. Burada 2017 yılında toplam 12 adet trafik kazası gerçekleşmiştir (Şekil 11).

Gerçekleşen kazaların en büyük nedeni hem sürücülerin hemde yayaların trafik sinyalizasyon kurallarına uymamasından kaynaklanmaktadır. Kazaların gece ve gündüz aynı miktarda gerçekleştiği bilgisi göz önünde bulundurulduğunda, gündüz vakti trafiğin yoğunlaşması ile sinyal kurallarına uyulmaması sebebiyle kazaların gerçekleştiği düşünülmektedir. Gece gerçekleşen kazalarda ise sürücülerin hız kurallarına uymadan araç kullanmaları sebebiyle kazaların gerçekleştiği düşünülmektedir.

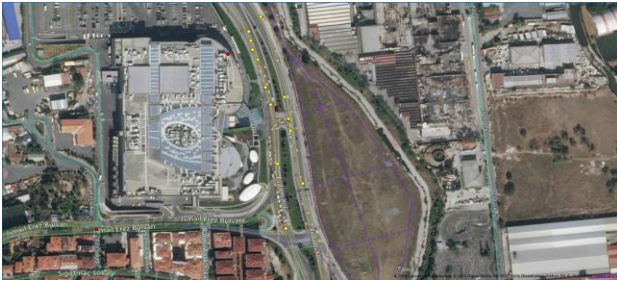
Şekil 12: Osmaniye Marmara Forum sinyalize kavşağı trafik kaza noktaları.

Osmaniye Marmara Forum sinyalize kavşağı Ekrem Kurt Bulvarı üzerinde yer almaktadır. Marmara Forum AVM önünde bulunan sinyalize kavşakta 2017 yılında 13 adet trafik kazasının gerçekleştiği tespit edilmiştir (Şekil 12).

Osmaniye Marmara Forum sinyalize kavşağında kazaların yoğun olarak gerçekleştiği bölgeler incelendiğinde, trafik ışıklarının bulunduğu alanlarda kazaların yoğunlaştığı görülmektedir. Trafik sinyalizasyonlarından biri sadece yaya geçişini sağlamak ile görevliken diğeri araç geçişlerini düzenlemek için kullanılmaktadır. Kazalar oluş türleri ve gerçekleştiği konumlar açısından incelendiğinde yaya tipi sinyalizasyonun öncesinde kazaların yoğunlaştığı görülmektedir.

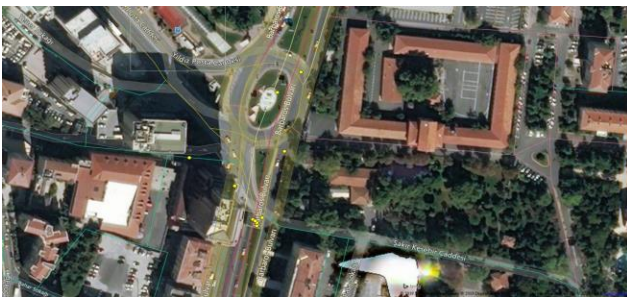
Şekil 23: Barbaros Bulvarı-Balmumcu viyadük sinyalize kavşağı trafik kaza noktaları.

Barbaros Bulvarı Balmumcu Viyadük sinyalize kavşağı, Barbaros bulvarı ile Şakir Kesebir caddesi kesişimlerinde bulunmaktadır. Kavşakta 10 adet trafik kazası gerçekleşmiştir (Şekil 13).

Yandan çarpma türü gerçekleşen kazaların bulunduğu alan 3 yönden gelen araçların karşılaşma bölgeleridir. Kazaların çoğunlukla gündüz vakti ve hava açıkken gerçekleşmesi ve bölgede kırmızı ışık ihlal türü EDS' nin de yer almasına rağmen

oluşması kazaların trafik sinyalizasyon kurallarına uyulmaması sebebiyle gerçekleştiği sonucuna ulaştırmaktadır.

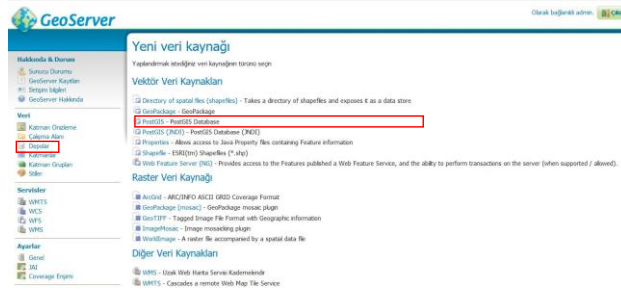
Şekil 34: GeoServer admin paneli veri kaynağı ekleme sayfası.

GeoServer üzerinden web haritaları oluşturmada önce PostgreSQL veri tabanında depoladığımız mekânsal verileri Depolar sekmesinden PostGIS kaynağını seçtikten sonra veri tabanının yolunu seçerek kaynak olarak eklenmiştir (Şekil 14).
