KENT MERKEZİ BİNA CEPHELERİNİN FOTOGRAMETRİ VE COĞRAFİ BİLGİ SİSTEMLERİ İLE YENİDEN TASARLANMASI ÜZERİNE BİR ÇALIŞMA

Dr. Cevdet Coşkun AYDIN, Hacettepe Üniversitesi, ceaydin@hacettepe.edu.tr

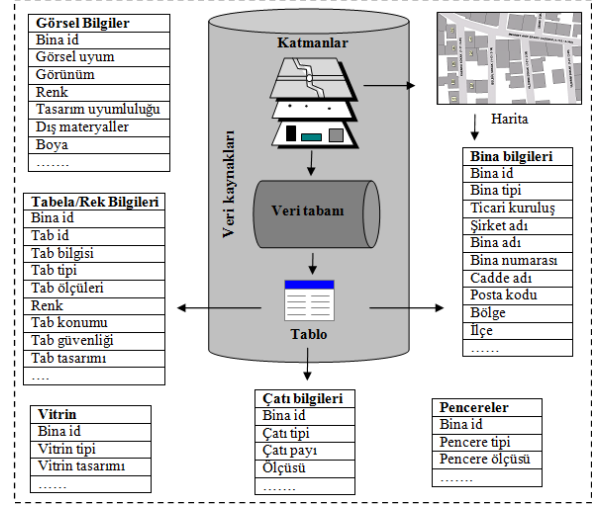
Şekil 5. Veri tabanı tasarımı

Uygulama aşamasında gerek iki ve üç boyutlu dijital fotogrametrik haritalardan ve gerekse de bina cephelerinin dijital kamera görüntülerinin değerlendirilmesi sonucunda elde edilen bina envanter bilgileri, cephe elementlerine ait bilgiler ve bütün değerlendirmelere konu olan kriterlere ait metrik ve öznel bilgileri CBS veri tabanında tablolar halinde düzenlenmiş ve birbirleri ile ilişkilendirilmiştir (Şekil 5). Böylece geometrik bilgiler ve tablolar arasında kolay ve hızlı sorgulamalar sağlanabilmiştir.

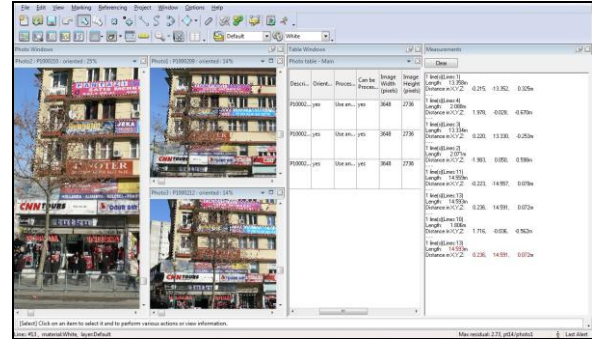
Şekil 6. Ticari ilan ve reklam tabelalarının Fotogrametrik değerlendirilmesi.

Bina cephelerine monte edilen bu tabelaların çok ciddi bir kontrol mekanizması ile denetlenmesi ve sürekli kontrol altında tutulması gerekmektedir. Zira ilan ve reklam vergisinde esas olan mükellefin beyanıdır. Bu beyanların denetlenmesi vergi kaçığının önlenmesi konusunda caydırıcı bir etkidir. Cadde bazında çekilen bina cephelerine ait dijital kamera görüntüleri ile cephelerdeki tabelalara ait metrik değerlendirmeler yapılabildiği gibi görsel olarak tabelaların bina cephesinde oluşturduğu kirlilik de tespit edilip gerekli önlemler alınabilir (Şekil 6).

•Metrik veri/bilgilerin elde edilmesi aşamasında gerekli bilgiler cm hassasiyetinde elde edilmiş ve cephe planları ve üç boyutlu görüntüleri fotoğraflardan çizilmiştir. Özellikle tabelaların vergilendirilmesi aşamalarında birkaç fotoğrafla tabela ölçüleri elde edilebilir ve mükellef beyanları ile karşılaştırıp vergi kaçığının önüne geçilebilir.

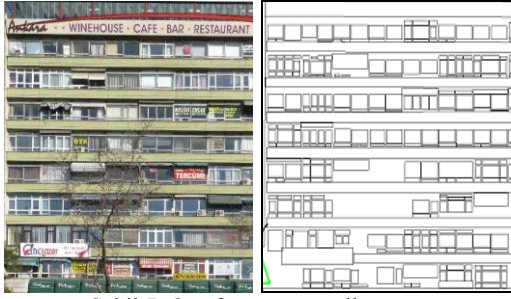
Şekil 7. Ortofoto ve sayısallaştırma

Çalışma süresinde bina görüntülerine ait hazırlık çalışmasında tespit edilen diğer kriterler de dikkate alınmış ve özellikle rüzgârlı havalarda üzücü kazalara sebep olan tabelaların güvenli bir şekilde cephe üzerinde durup durmadıkları konusu da güvenlik riski başlığı altında ayrıca değerlendirmeler yapılmıştır. Bunun yanında bütün bina cephelerinin PM ortamında düzeye çevrilmesi yapılarak cephelerin üç boyutlu modelleri oluşturulmuş, cephelere ait ortofotolar elde edilmiş ve cephe üzerindeki detaylar sayısallaştırılmıştır (Şekil 7).

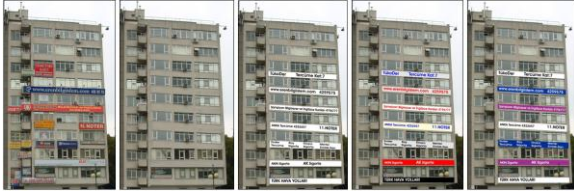
Şekil 8. Değişik tasarım alternatifleri

Ön hazırlık çalışmalarında elde edilen bilgiler ve değerlendirmelerle birlikte her bir cephe için yeniden düzenleme çalışması yapılmıştır. Bu çalışmaların hacmi geniş tutularak her bir cephe için birden çok alternatif çalışma yapılmıştır (Şekil 8). Değişik renk ve doku alternatifleri bir taraftan değerlendirilirken diğer taraftan da estetiği bozacak bazı cephe elementlerinin temizliği yapılmıştır. Ek olarak mimari değerlendirme, tarihi dokuların muhafazası, sosyal, psikolojik, yapısal çevrenin gelişiminin nasıl sağlanacağı gibi konular da dikkate alınmıştır. Görsel kirlilik, estetik ve görünüm öncelikli olarak sonuç değerlendirmeleri yapılarak öneriler hazırlanmıştır.

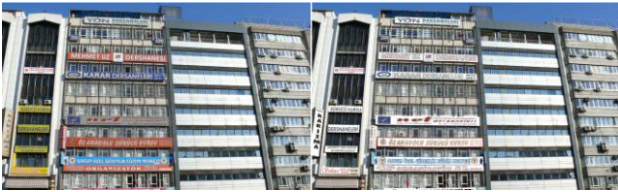
Şekil 9. Yeniden düzenleme çalışması

Hazırlanan çoklu tasarımlar CBS ortamında kullanıcının karşısına çıkarak buradan değerlendirme yapılabilecektir. Çalışma alanına ait çoklu bina fotoğrafları da alınarak binaların komşu binalarda olan uyumu değerlendirilmiş, özellikle görsel kirlilik ve renk uyumu üzerine temizleme ve yeniden düzenleme çalışmaları yapılmıştır (Şekil 9).

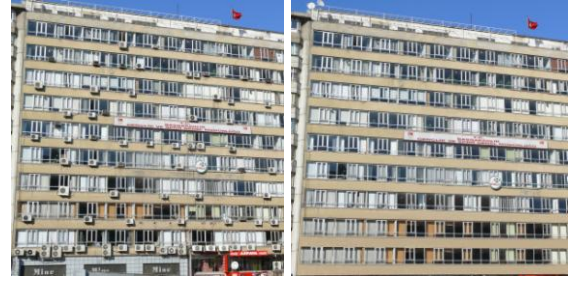
Şekil 10. Cephe dış ünitelerinin temizlenmesi

Çalışma alanındaki cephelerin büyük bir kısmında var olduğu tespit edilen dış cephe ünitelerinin sağladığı görsel kirliliğe çok dikkat edilmiş, klima, ışıklandırma, kablo üniteleri cephe yüzeylerinden silinmiş ve alternatif çalışmalar oluşturulmuştur (Şekil 10).
