# TUFUAB -MERSİN 2022

## Yüksek Çözünürlüklü Verilerle İmar Kanununa Aykırı Kaçak Yapıların Tespiti: Konya ili Örneği

## Detection of Illegal Buildings Contrary to the Zoning Law with High Resolution Data: The Case of Konya Province

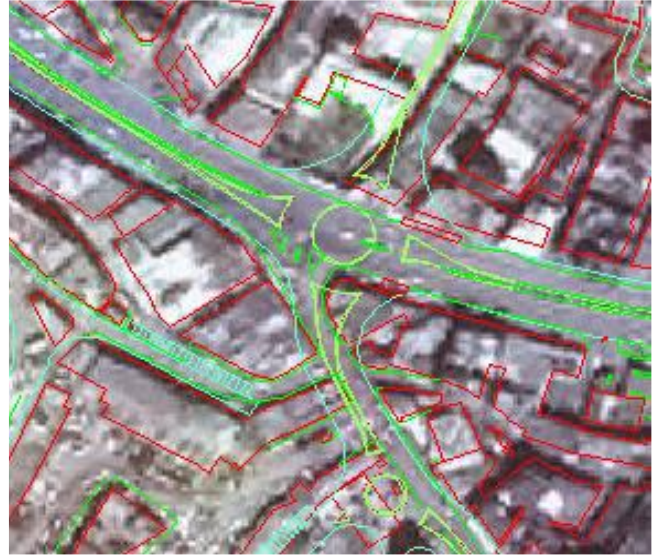
**Şekil 1.** Örnek imar yollarının geçtiği, kamulaştırmaya konu olan binalar ve alanlar (Ayhan E & Erden Ö, 2008)

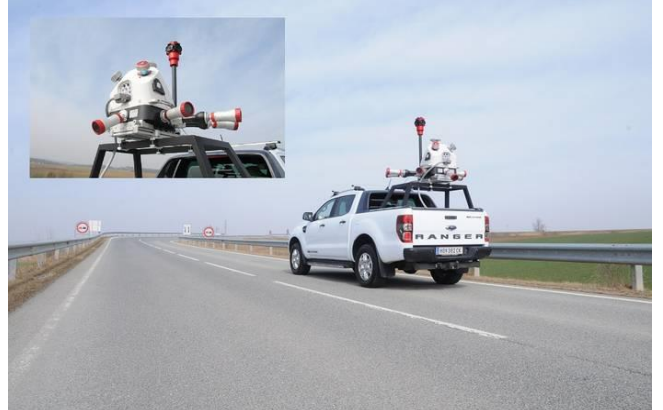
**Şekil 2.** Yüksek Hızlı, Yüksek Performanslı & Çift Tarayıcı Mobil Haritalama Sistemi RIEGL VMX-2HA

Bu çalışma imara aykırı yapıları yüksek çözünürlüklü verilerin yardımıyla tespitini hedeflemektedir. Çalışma 3 temel aşamadan oluşmaktadır. İlk aşamada bölgeye ait binaların tespiti için kullanılacak sayısal verileri rieg marka mobil lidar yardımıyla elde edilmiştir. Bu veriler daha sonra Netcad 8.5 GIS programına aktarılmıştır. İkinci aşamada elde edilen bina verileri Konya iline ait güncel imar planıyla karşılaştırma işlemi gerçekleştirilmiştir. Son adımda ise oluşan verileri yüksek çözünürlüklü güncel google uydu görüntüsünün üzerine karşılaştırma işlemi yapıldı, daha sonrasında ise bu veri kümesi incelenerek analiz edildi ve imara aykırı yapıların tespiti sağlandı.

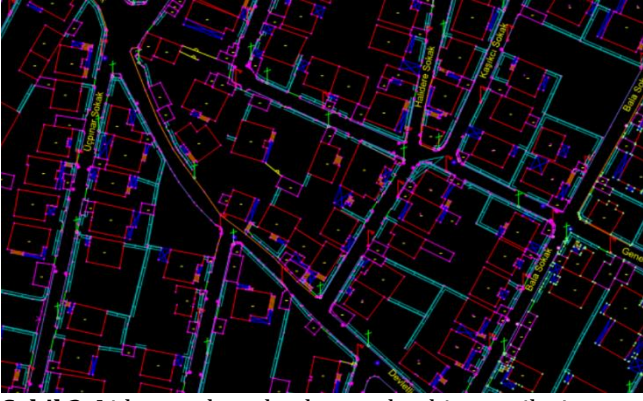
Şekil 3. Lidar yardımıyla oluşturulan bina verileri.

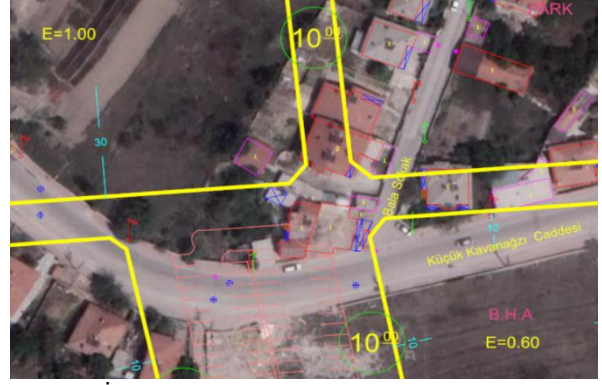
Şekil 6. İmar yolu üzerinde bulunan imara aykırı yapılar.

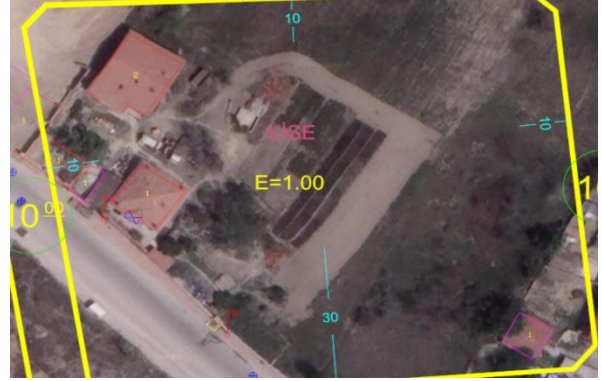
Şekil 7. Okul alanında bulunan imara aykırı yapılar.

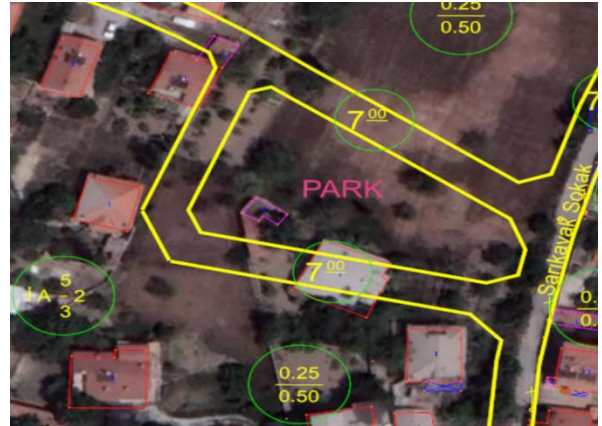
Şekil 8. Yol ve park alanında bulunan imara aykırı yapılar.

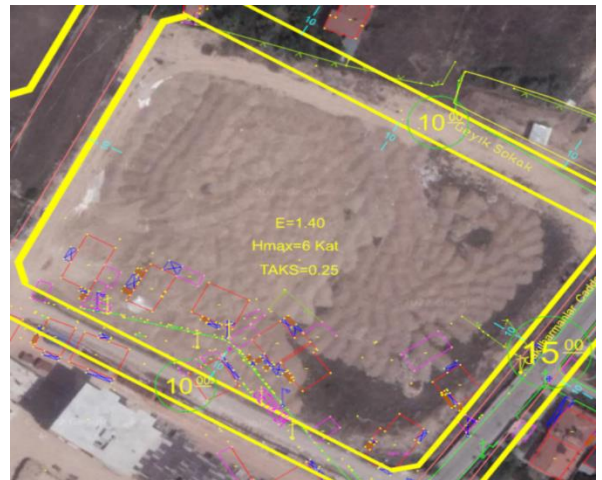
Şekil 9. İmara aykırı yapılan yapıların temizlenmesi.  
NOT: Kırmızı alanlar, önceden var olan binaları temsil etmektedir.

kullanılan güncel uydu görüntüleri yardımıyla ortaya çıkmıştır ki tespit edilen bazı binalar gerekli merciler tarafından yıkımı gerçekleştirilmiş olup yerlerine imara uygun yapılar yapılmıştır.

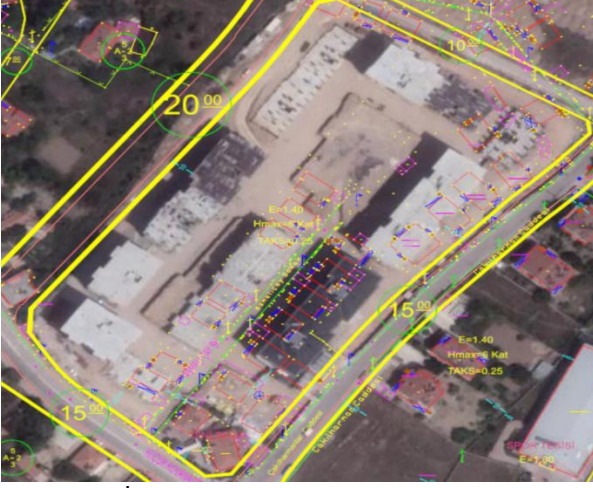
**Şekil 10.** İmara aykırı yapılan yapıların yerine imara uygun yapılan yapılar.

**NOT:** Kırmızı alanlar, önceden var olan binaları temsil etmektedir.
